ЗАПИСНИК

О извршеном инспекцијском надзору,
увид у стање грађевинске инфраструктуре,
ж. мост у км: 79+209 пруга Ваљево -Пожега.

Мост у км:79+209 пруга Ваљево-Пожега

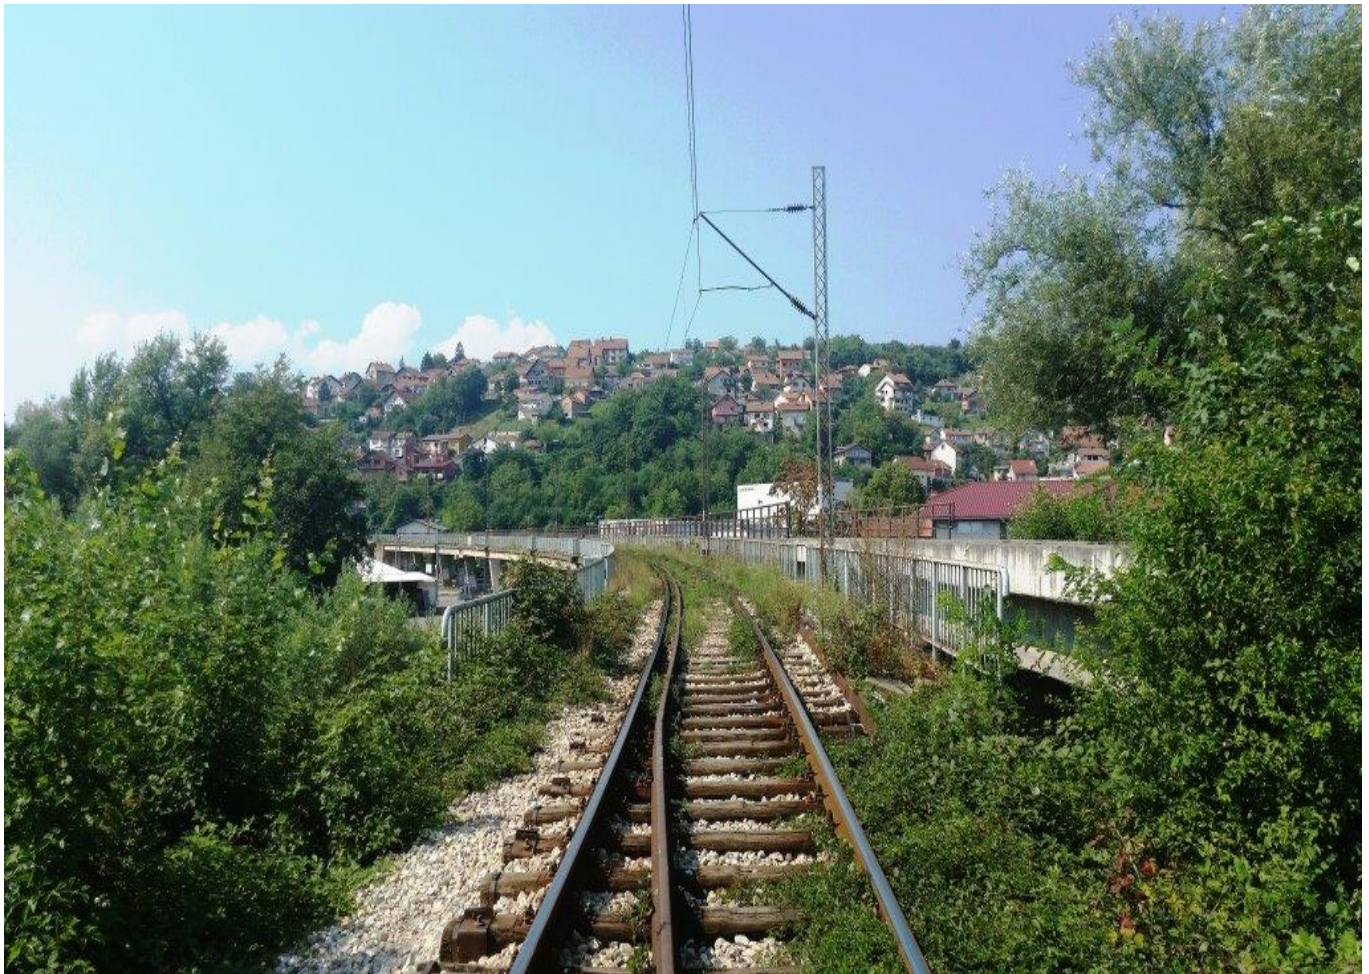
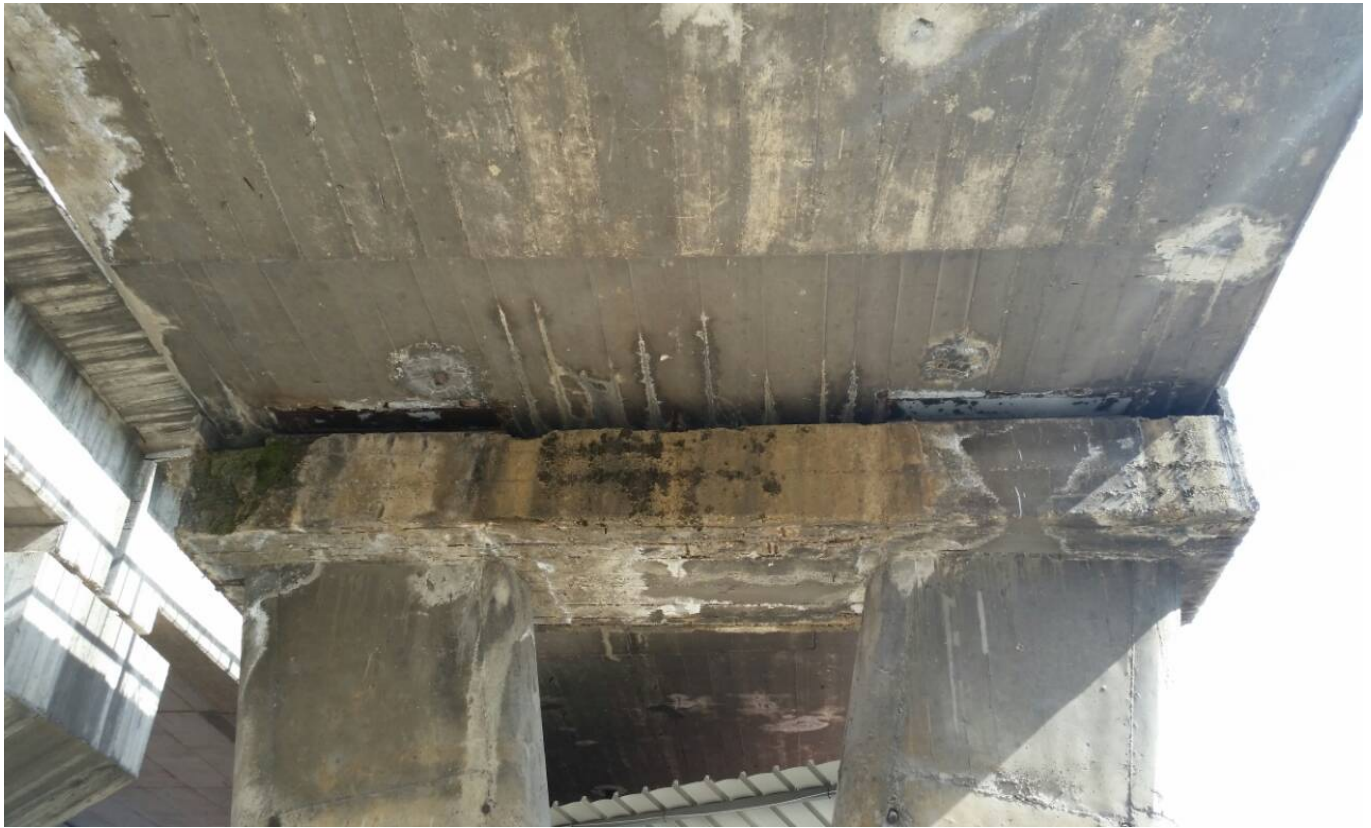
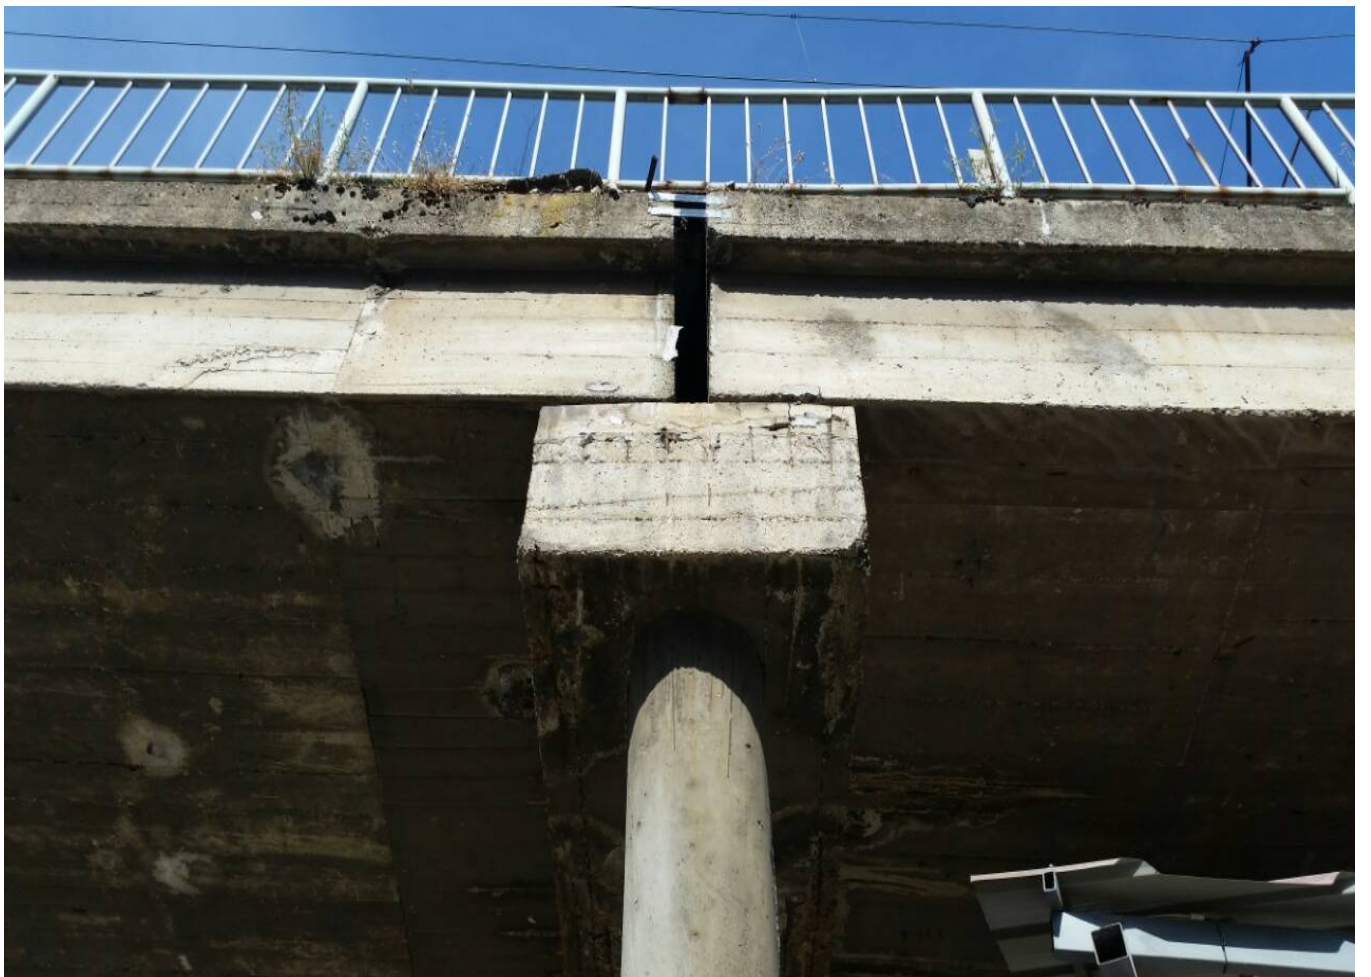
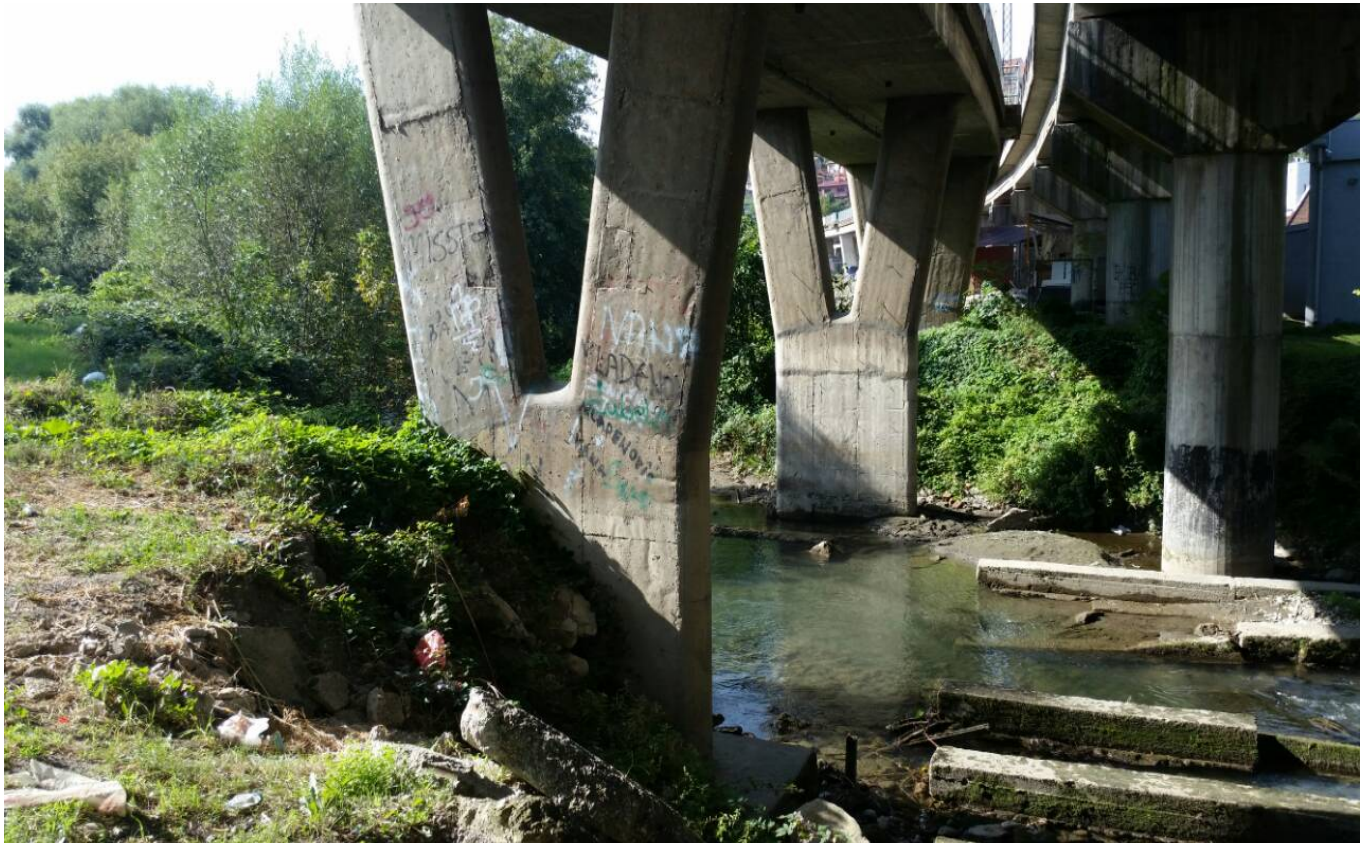
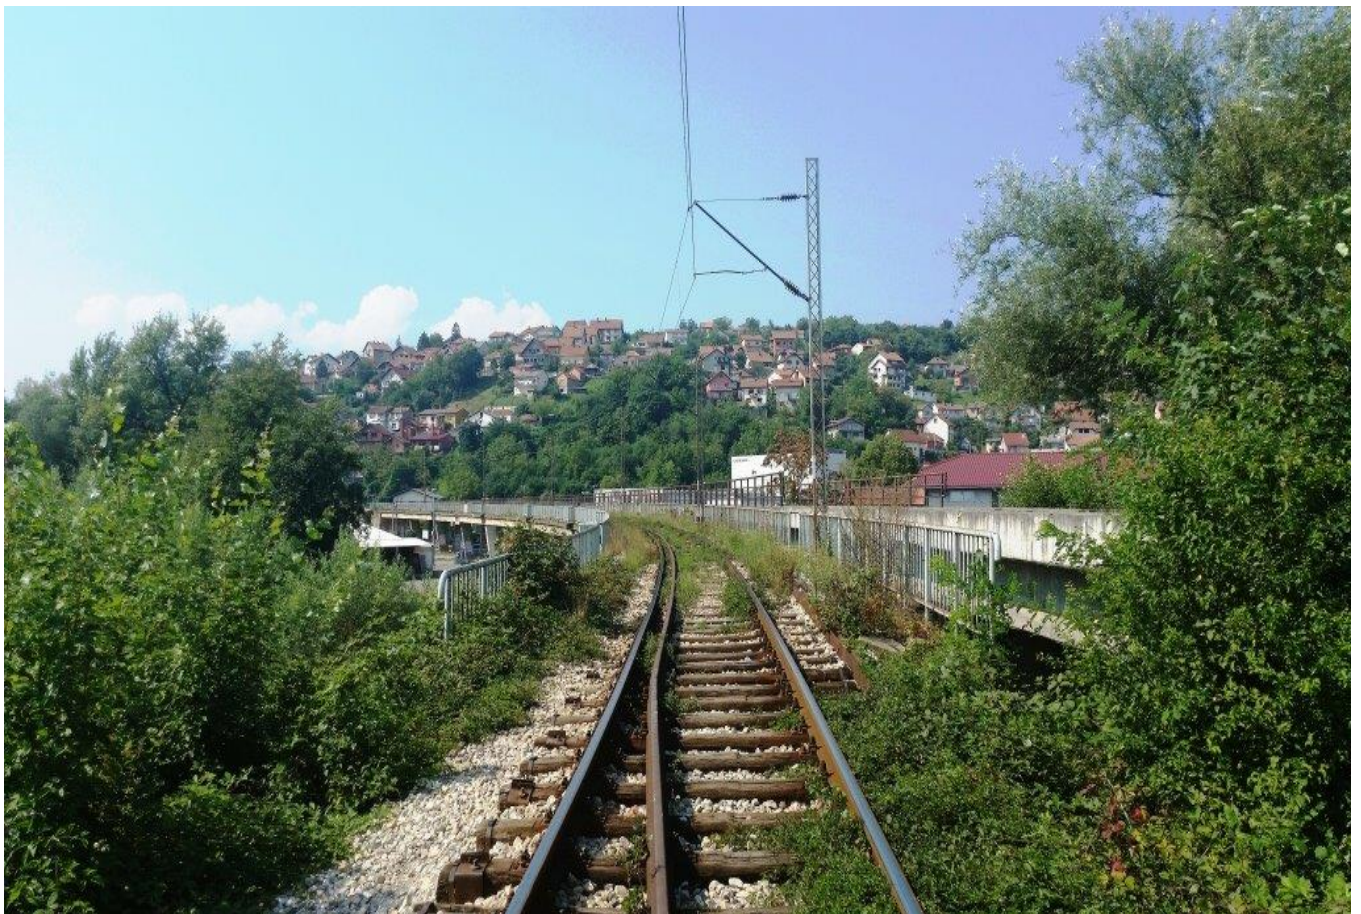
- Због нерешене одводње са моста на стубу број 6 кроз дилатациони отвор на надглавну греду испод покретног лежишта долази вода.
- Вода је знатно оштетила надглавну греду посебно њену десну половину.

- Наведено стање довело је до руинирања бетона надглавне греде до те мере да се види арматура, која је у потпуности кородирала.
- Поред овога на лицу места уочено је померање, доње плоче лежишта испод ваљка покретног ослонца на десној страни оштећене надглавне греде на стубу број 6. Услед наведеног стања појавиле су се пукотине које према извештајима ЗОП Ваљево имају прогресивно напредовање.

- На целом мосту је нерешена одводња што доводи до заблаћивања застора и појаве растиња у и око колосека на мосту.
- Ради мерења стања моста (прачење померања на стубу 6) на мостовским дилатацијама у горњој и доњој зони са обе стране постављени су по два реда мерача (репери) од стакла, са десне стране у гоењој зони мерачи од стакла су пиопуцали.

- Два стуба овог моста налазе се у реци Градац и исти су изгубили заштиту – камени набачај.
- Преко моста је дозвољена брзина $V (max) = 30 \text{ км/час}$, што није у складу са пројектованим стањем моста.

- Мост нема чуварску службу.
- Повремено са моста долази до падања појединачних комада туцаника на објекте испод моста па је потребно поставити ниску ограду која може спречити падање туцаника (ломљени камен гранулација 63),

- Мост има металну ограду на којој је потребно урадити АКЗ.
- На овом делу пруга пре и после моста пружни појас у потпуности је обарастао у коров чија висина на појединим местима достиже више метара.

- Формирати комисију од овлашчених лица која ће сагледати стање наведеног моста и о томе сачинити Записник са предлогом мера и роковима за отклањање недостатака, како би се стање овог објекта уподобила са чланом 10. и 55. Закона о железници ("Службени гласник РС" број 41/18).
