Република Србија
Министарство грађевинарства
саобраћаја и инфраструктуре
Сектор за инспекцијски надзор
Београд, Омладинских бригада 1
Број: 340-06-364/2018-18
Датум: 05.07.2018. године

ЗАПИСНИК

О извршеном инспекцијском надзору,
Стања подвожњака у км 194+194 Ћунис-Браљина,
пруга Београд-Ниш-Прешево

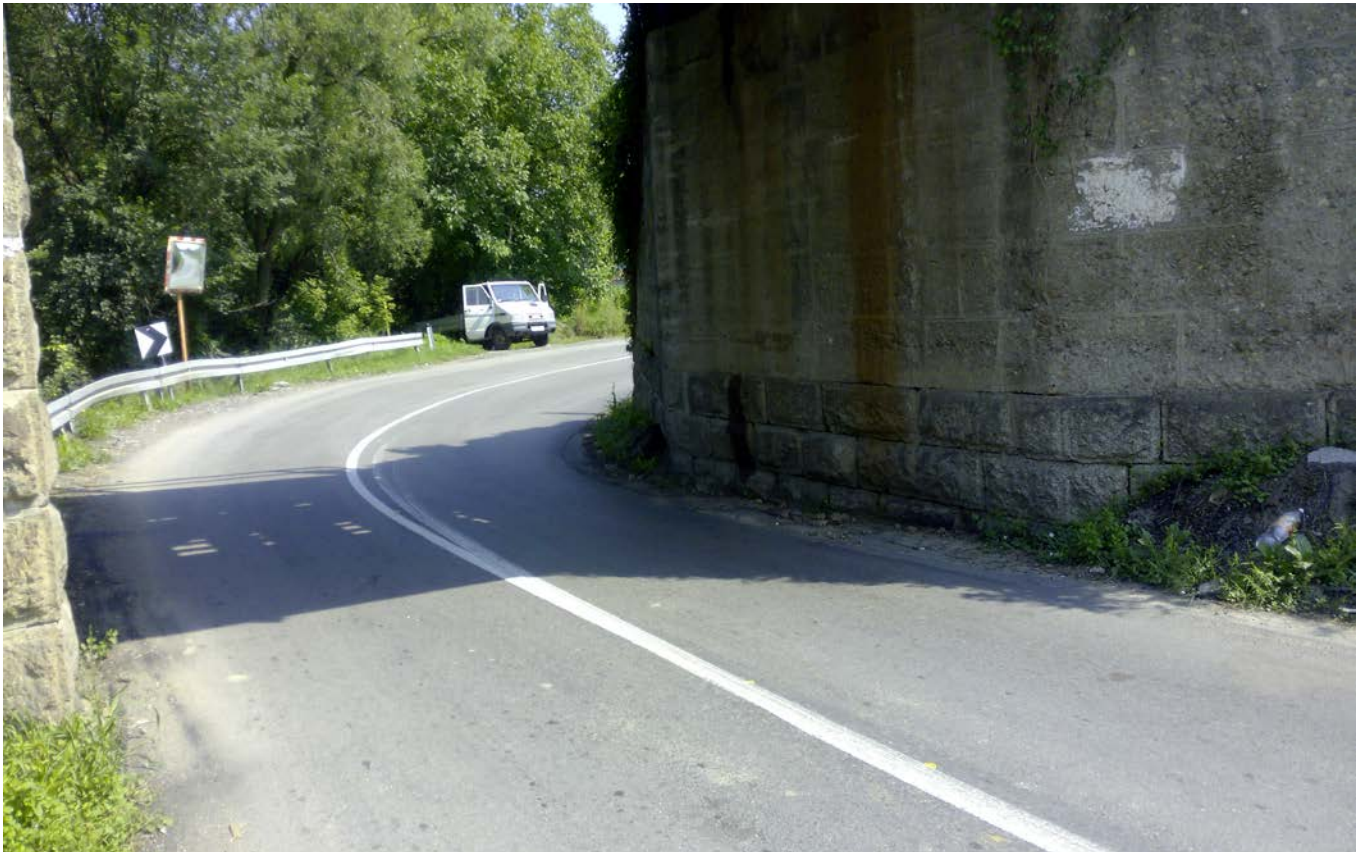
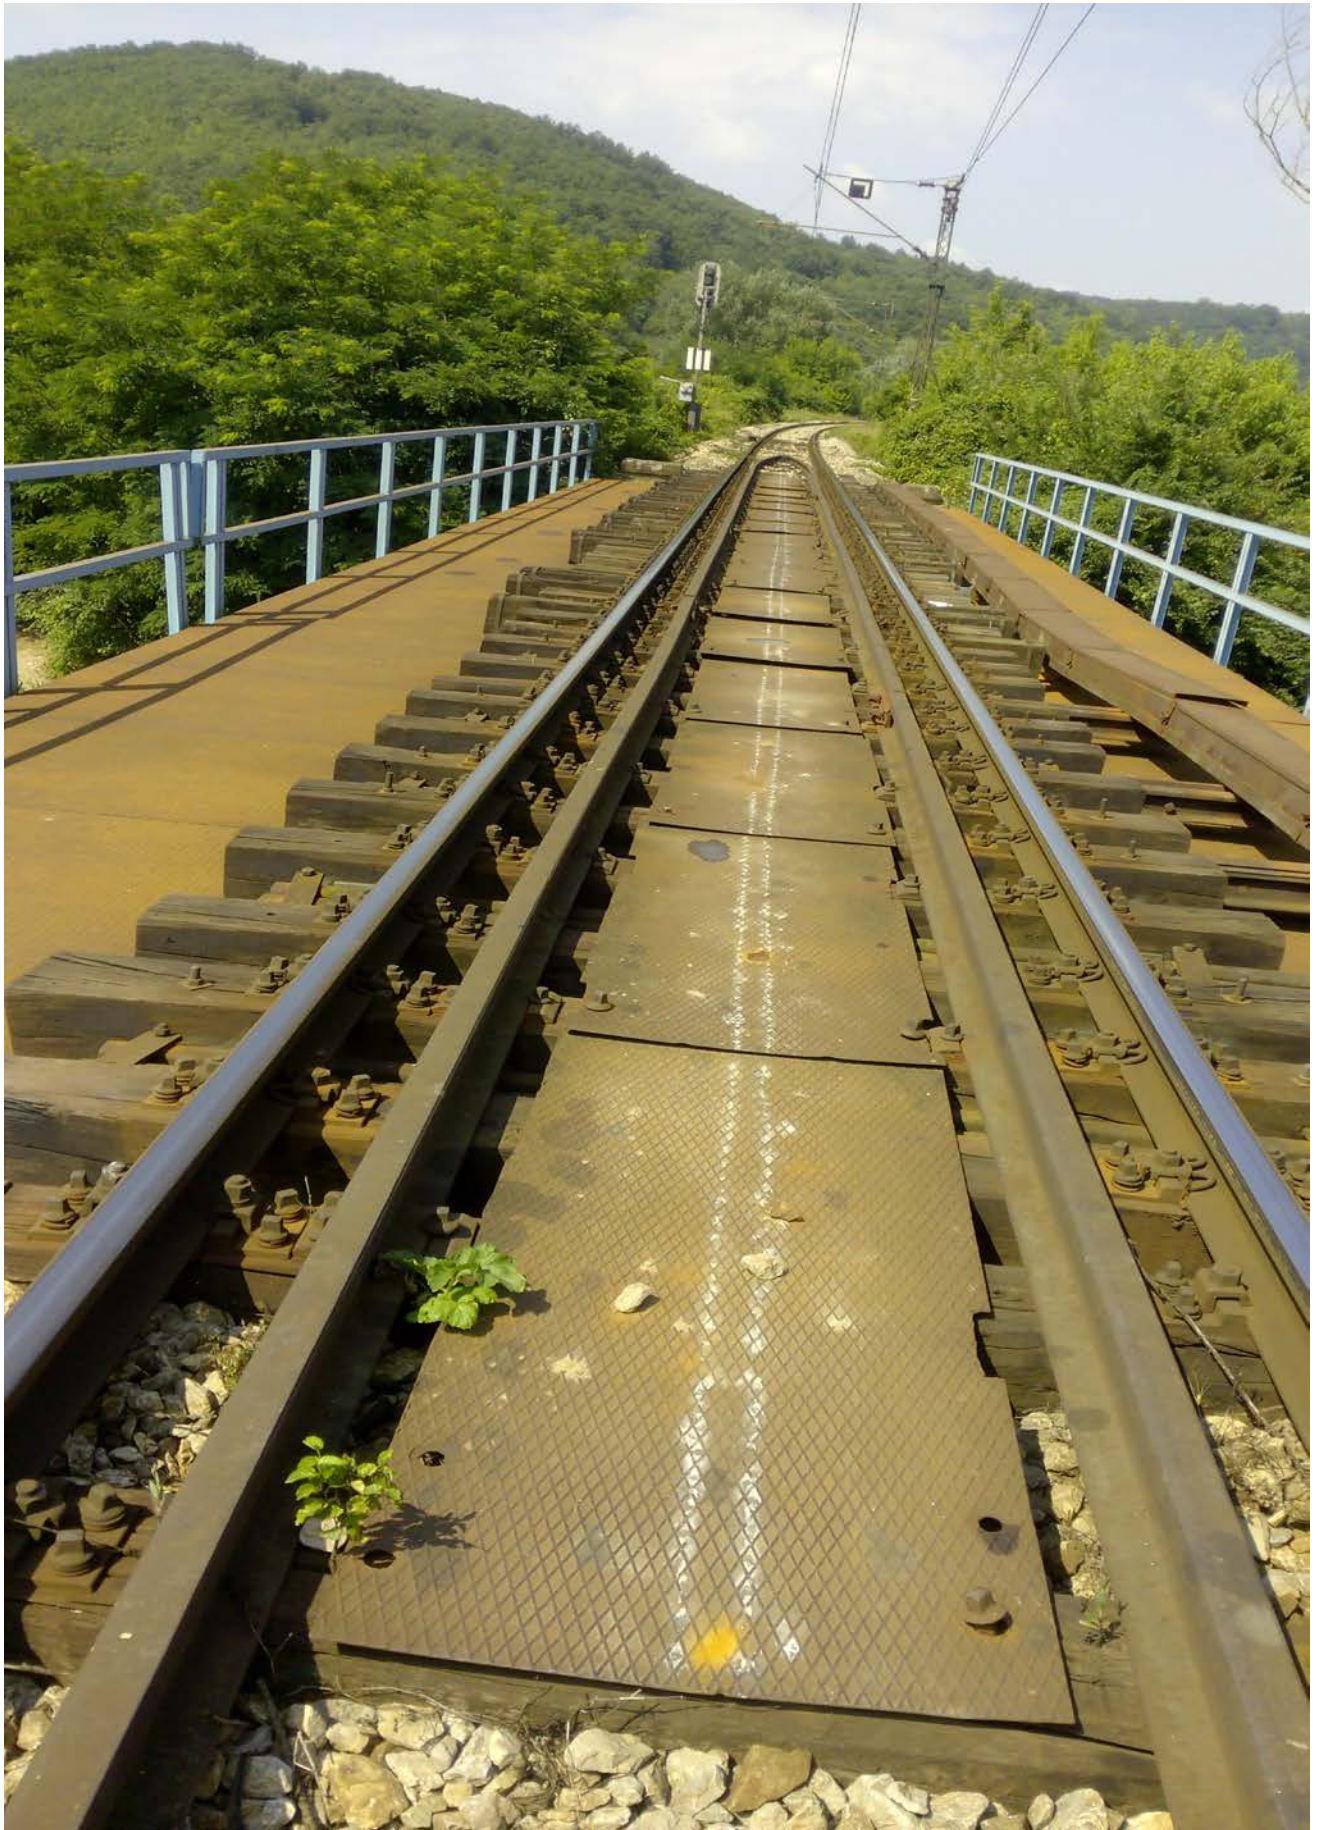
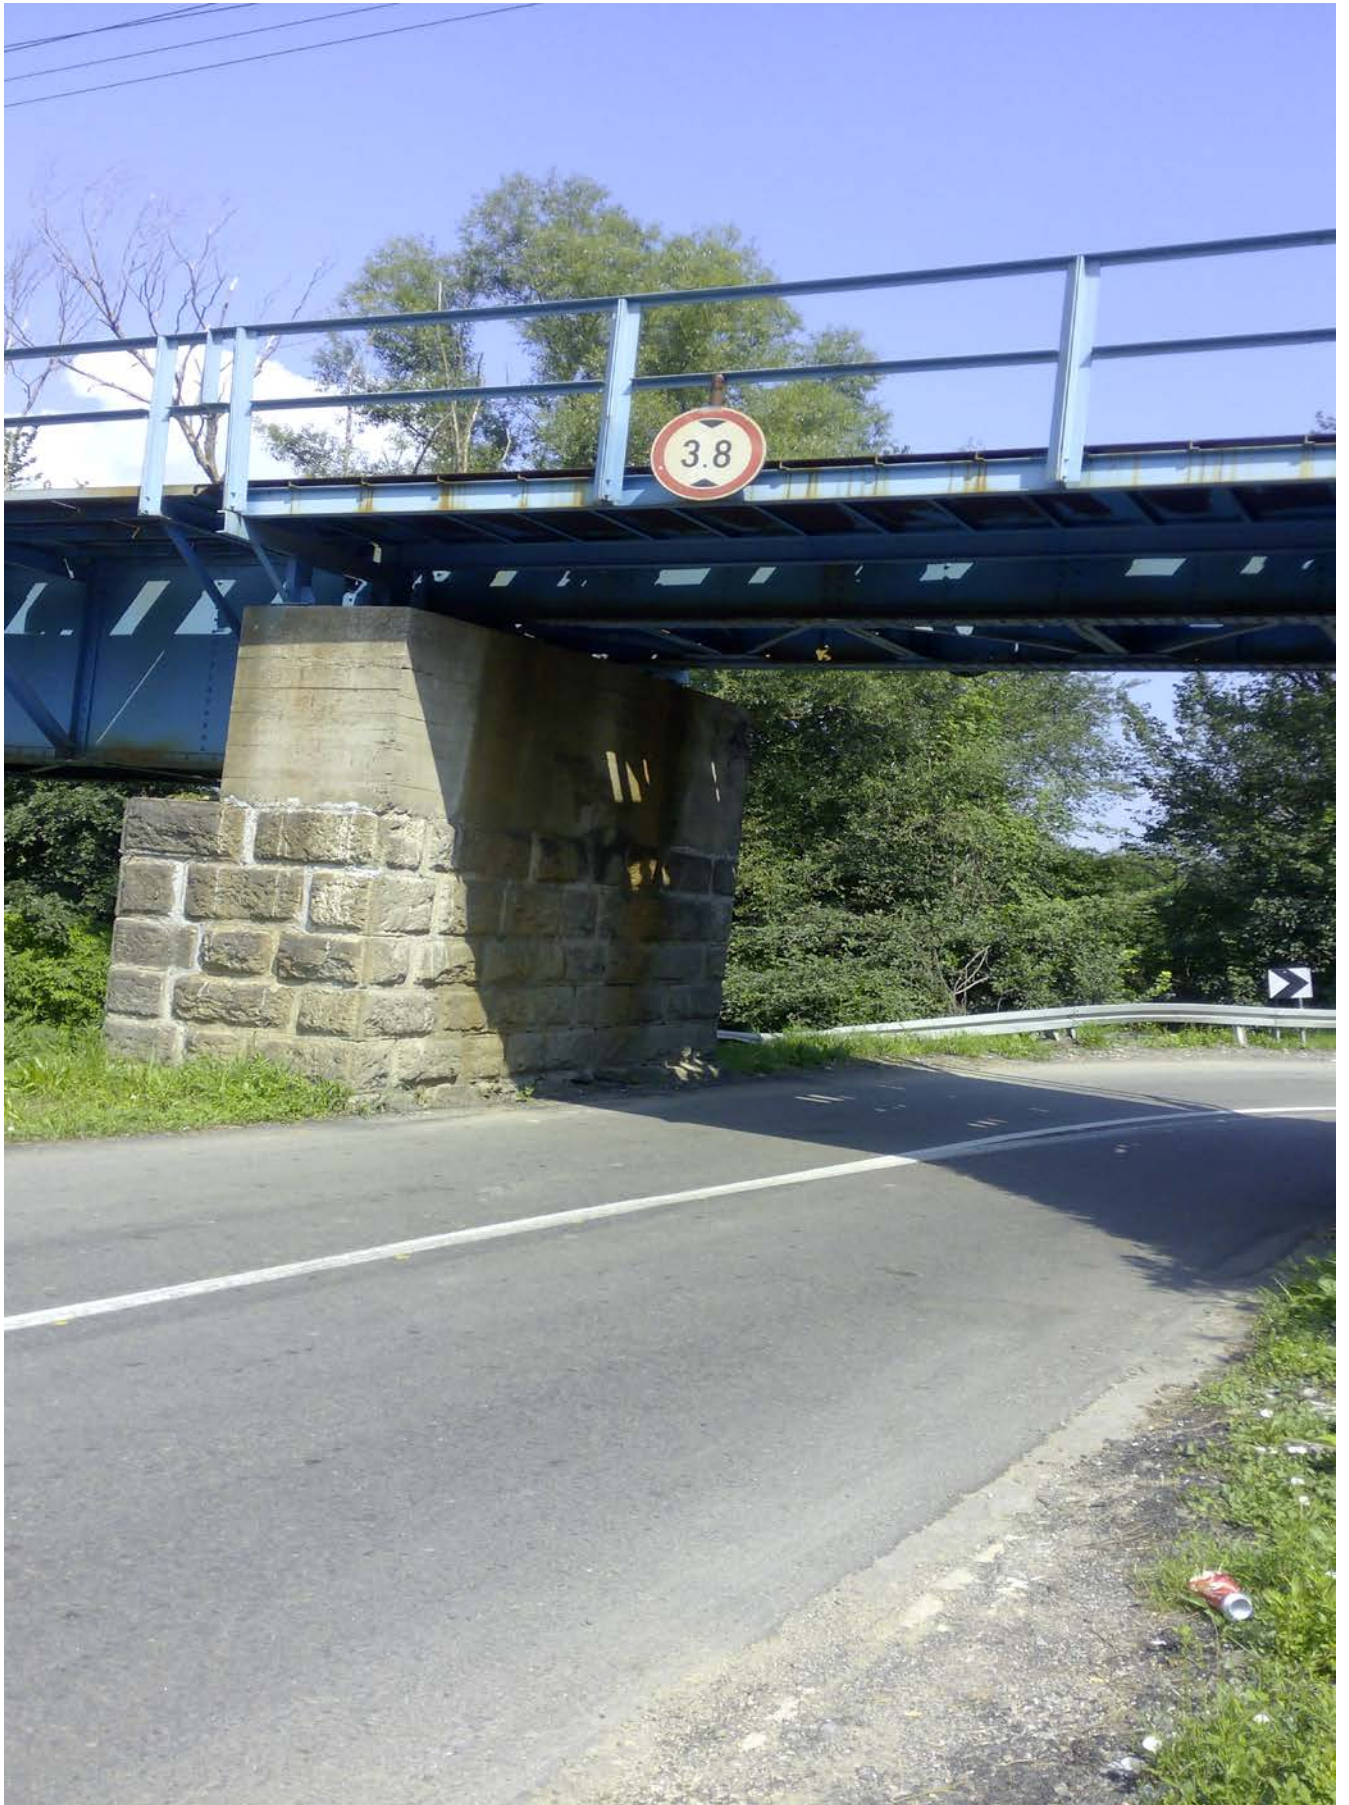
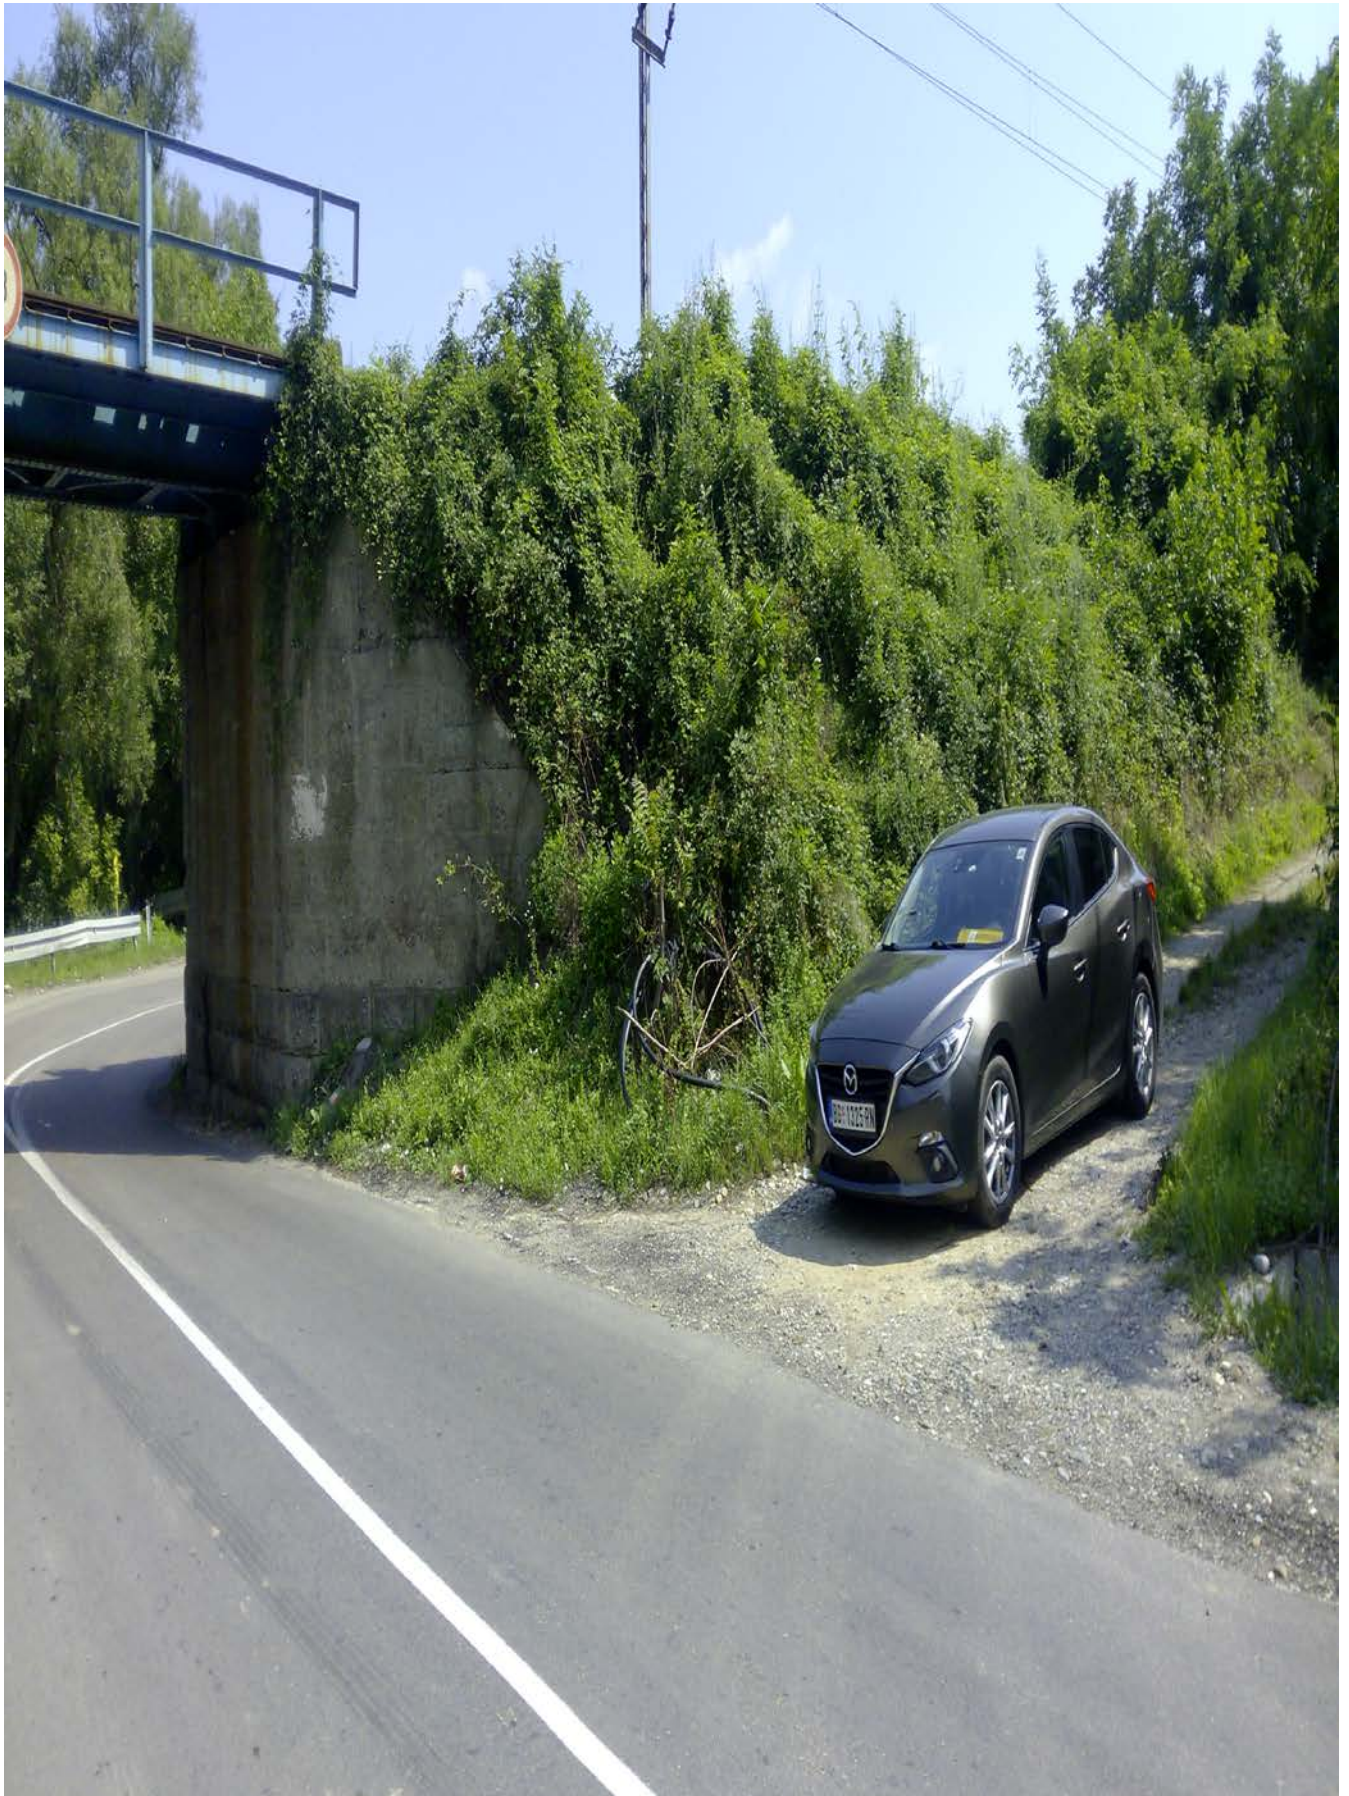
- *Фотографије са лица места*

Дана 18.06.2018. у 21.05. часова на прузи Београд – Ниш између станица Ђунис – Браљина у км 194+100 воз 2950 гарнитура 413-037/038, стао испред надвожњака у наведеном километру сматрајући да је небезбедно да пређе преко истог, јер је оса колосека видно померена од стране Н.Н. друмског возила (камоин- шлепер).

ЗОП из Тићевца утврдио да је померен бетонски стуб надвожњака и оса колосека померена. Путници превожени аутобусима од Браљине до Ниша и то 2950 (15 путника), 793 (10), 335 (51).

Према евиденцији надлежног ЗОП-а ово је тречи случај ударања камиона у подвожњак из различитих праваца у последње две године. Ударње у металну конструкцију подвожњака је од стране тешких камионима товатрених дрвеним трупцима .

- Нивелета асфалтног пута испод подвожњака је у кривини и у једностраном нагибу, па тако имамо да је висина од коте асфалта на десној страни пута до најниже тачке металне конструкције подвожњака износи 4.20 м, на другој половини пута (друга саобраћајна трака пута) та висина износи 4.00 метра, што је висина мања од дозвољене висине, и као таква мотра бити прописно обезбеђена, то јесте у складу са ставом девет и десет члана 97 Закона о безбедности у железничком саобраћају (сл. гл. РС бр. 41/2018).
- Поред напред наведеног увидом на лицу места утврђено је да на отвореној металној конструкцији подвожњака постоји одређен број трулих прагова које је потребно заменити ,

1. Предузети неопходне мере у циљу отклањања неправилности наведених у тачци 1 овог Записника.

- Рок за отклањање наведених неправилности је одмах а најкасније до:
Рок: 10.09.2018. године.
